Processo Digital nº : 1001145-36.2021.8.26.0100
Classe - Assunto : Execução de Título Extrajudicial - Obrigações
Exequirente : Itaú Unibanco S.A
Executado : Pátria Farma Comércio Atacadista de
Produtos Farmacêuticos Eireli e outros

LAUDO PERICIAL

Rua Borba Gato nº 331 – São Paulo/SP

- Um **apartamento** de nº 231, situado na Torre B, EDIFÍCIO IPÊ, do Empreendimento Chácara Alto da Boa Vista, localizado à Rua Borba Gato, nº 331, no bairro de Santo Amaro, município de São Paulo/SP, objeto da matrícula nº 324.376 do 11º Cartório de Registro de Imóveis de São Paulo/SP.

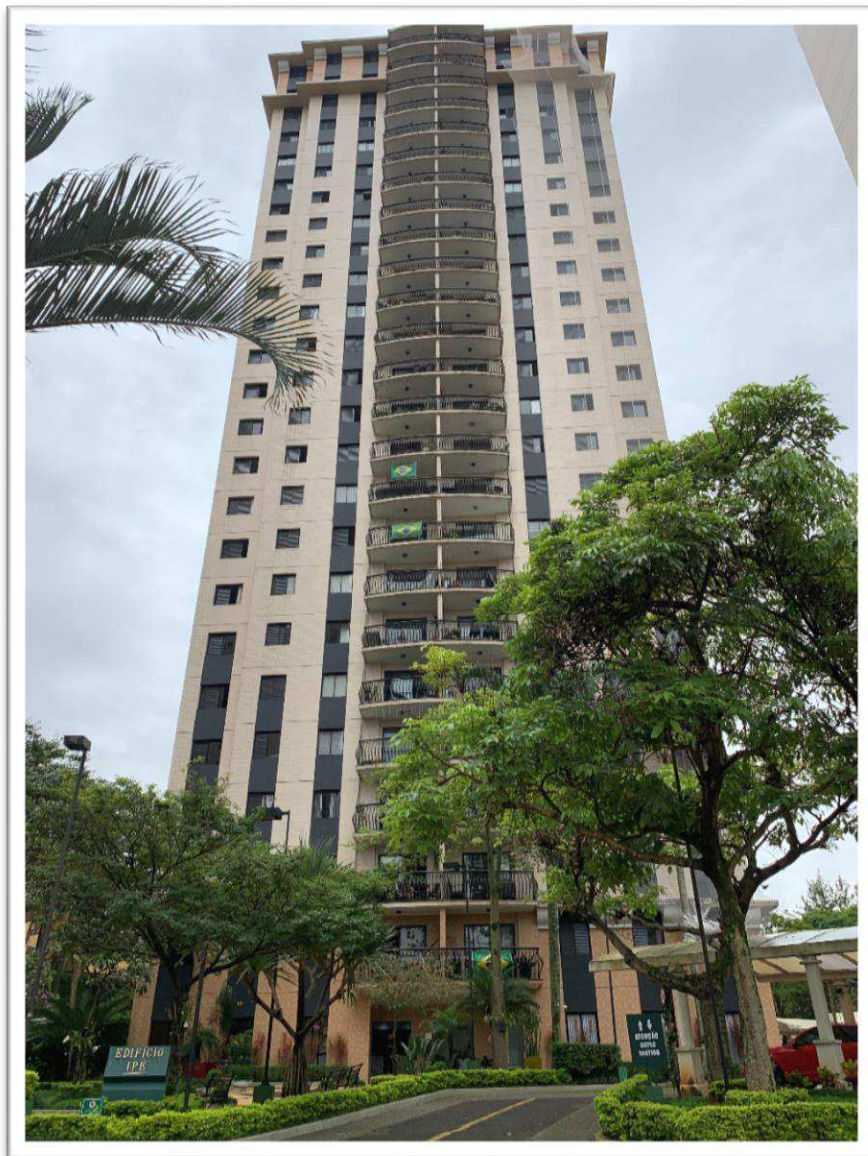
Figura 1 - Vista frontal do Edifício Ipês

A CHÁCARA ALTA DA BOA VISTA foi construída em 2003 (20 anos), composta por 11 torres. O EDIFÍCIO IPÊ, onde se localiza o apartamento avaliando, conta com 24 pavimentos, sendo 4 apartamentos por andar. O condomínio tem sua entrada social situada à Rua Borba Gato nº 331.

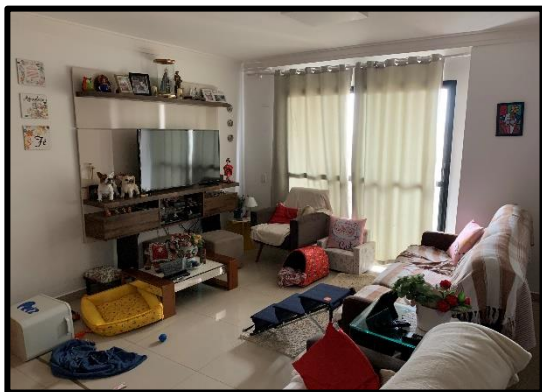
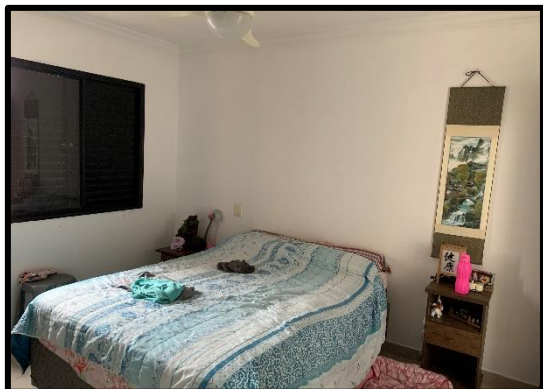
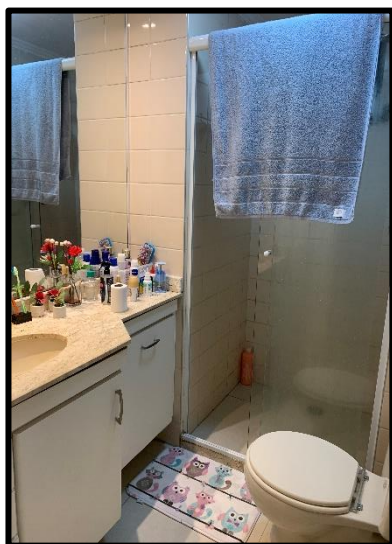
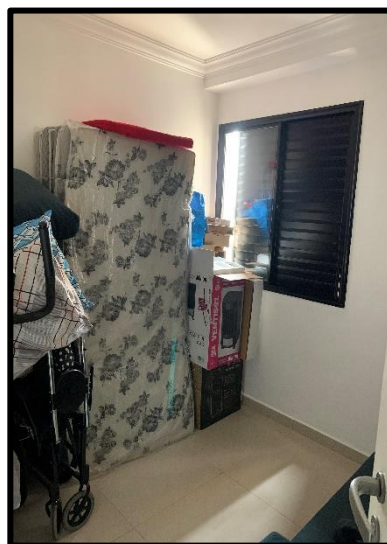
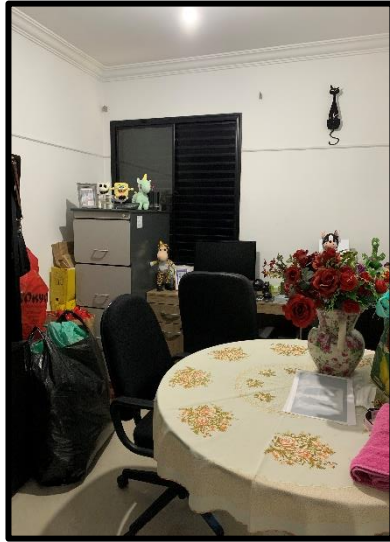
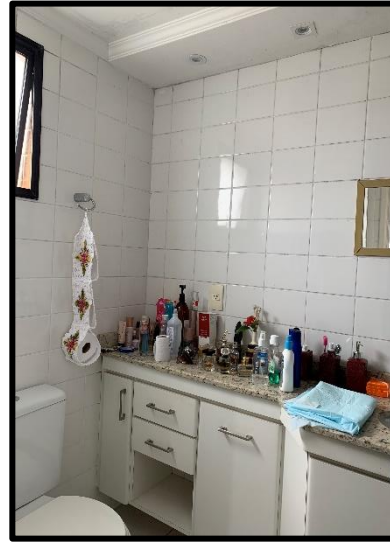
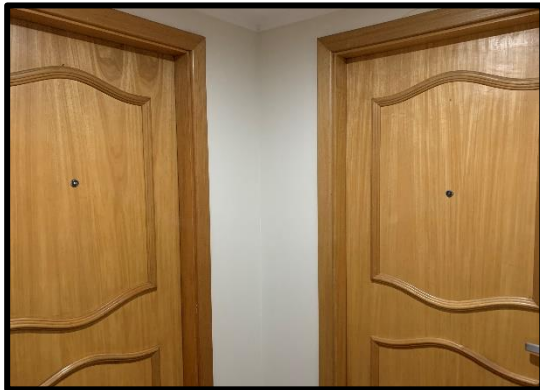
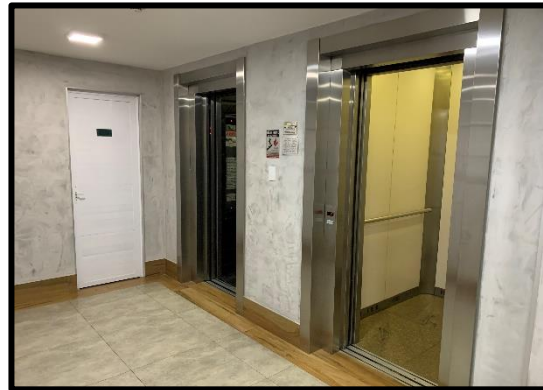
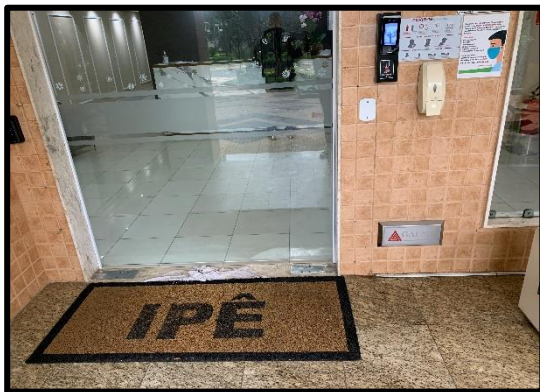
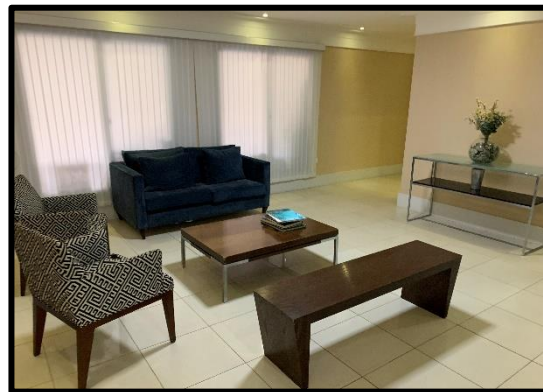
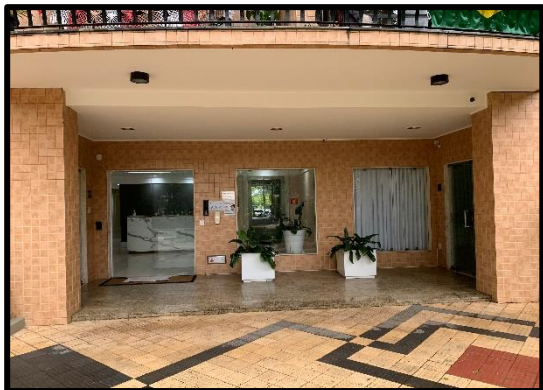
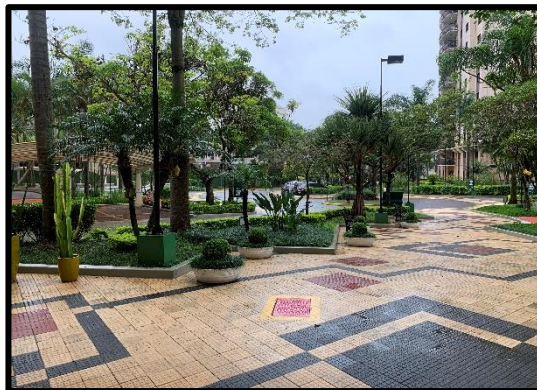
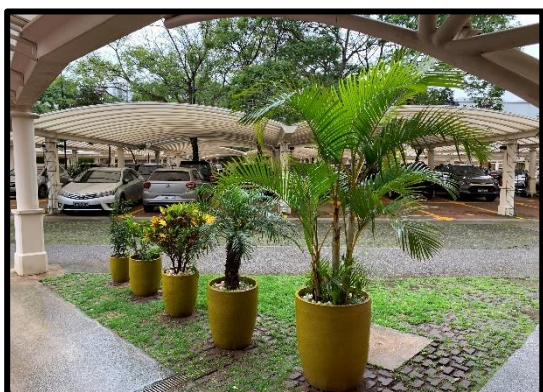
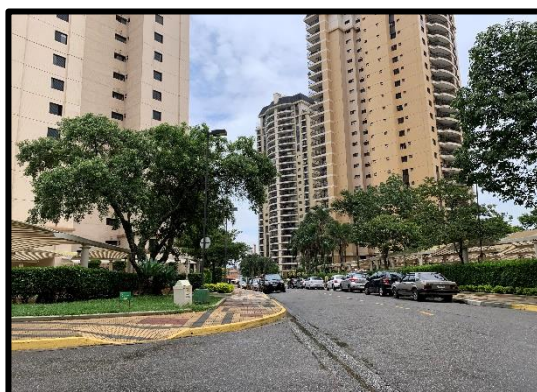
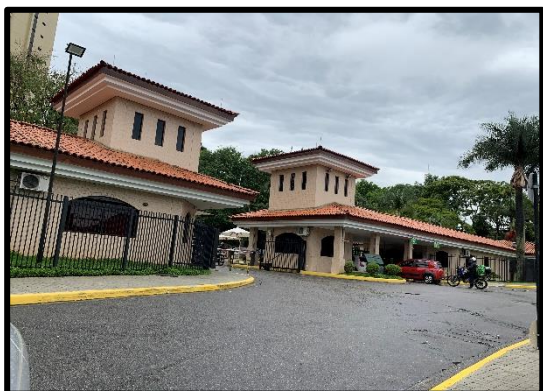
7. RELATÓRIO FOTOGRÁFICO

A sala, a cozinha e os dormitórios têm seus pisos com revestimento cerâmico em condição regular. A área de serviço e banheiros têm seus pisos e paredes em revestimento cerâmico em condições regulares.

Os tetos recebem luminárias de sobrepor com cantoneiras de gesso. Todos os ambientes possuem armários embutidos em bom estado, necessitando apenas de revisão geral das articulações.

O imóvel se encontra em necessidade de reparos simples, cujo estado geral da edificação possa ser recuperado com pinturas após reparos de trincas e fissuras superficiais, com revisão do sistema hidráulico e elétrico para substituição de peças aparentes desgastadas pelo tempo, e pintura geral.

Com isso a edificação foi classificada como **“Entre Regular e Necessitando de reparos simples”**.
